**RECHTBANK VAN EERSTE AANLEG ANTWERPEN**

In de zaak       **NOUWEN BERT**  
                      **DAKWERKEN ENGELN**

## DESKUNDIGENONDERZOEK

# EINDVERSLAG

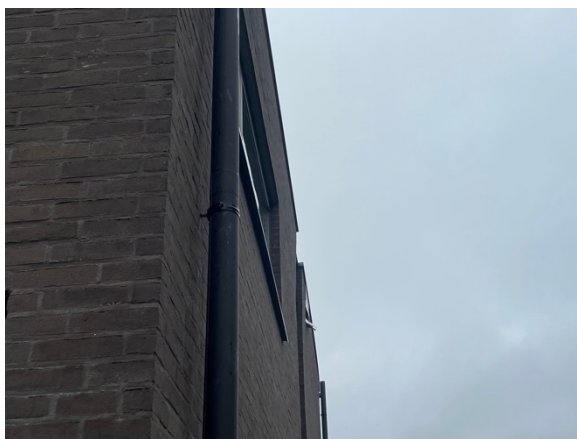
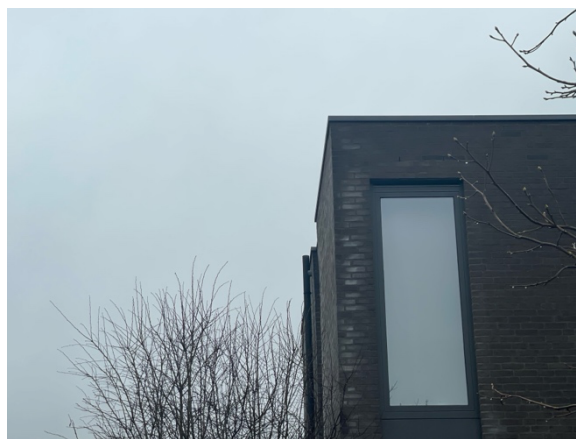
Bij een rondgang langsheen de woning kan een uitknikking van het gevelmetselwerk worden vastgesteld. Ter hoogte van de verschillende hoeken merken we barsten op in de voegen.

*foto 1 - uitknikken gevel*

*foto 2 - uitknikken gevel*

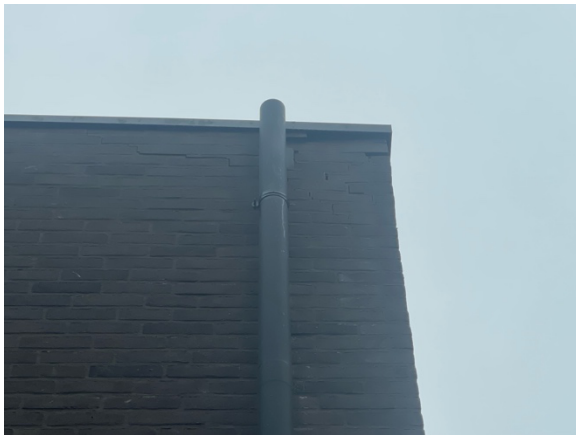
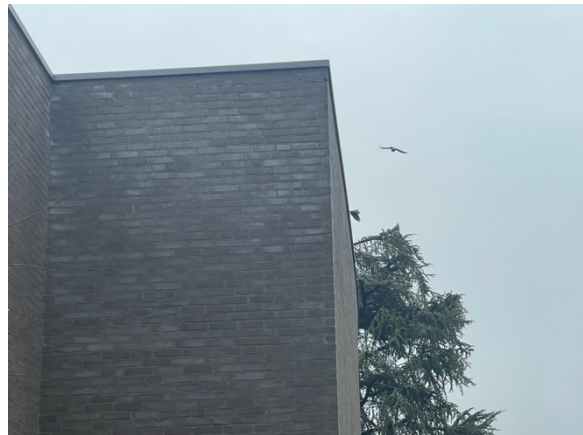
*foto 3 - barsten in gevelmetselwerk*

*foto 4 - barsten in gevelmetselwerk*

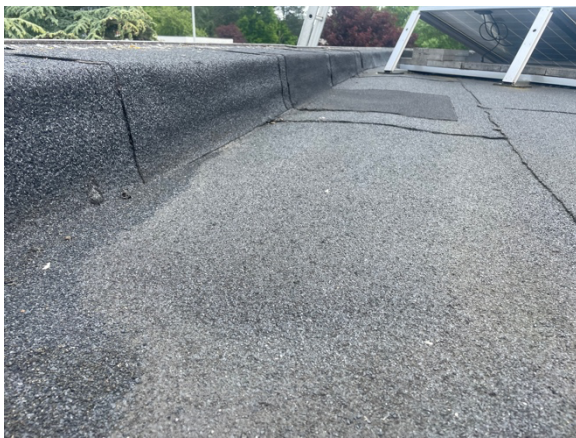
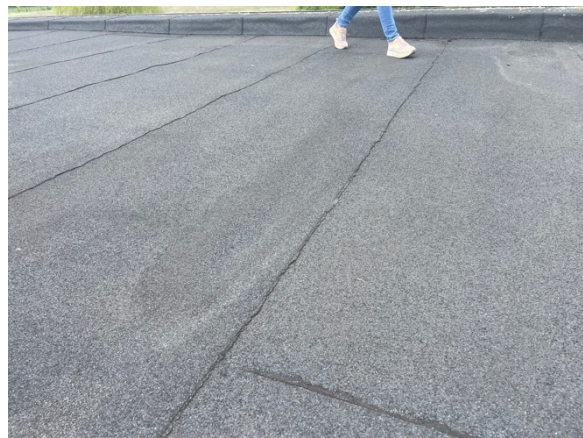
Wanneer we het dak betreden merken we visueel op dat de dakhuid op verschillende plaatsen opgeduwd wordt. Wanneer we het dak bewandelen, dan merken we dat er inderdaad een vrij grote beweging is vast te stellen van het dakpakket. De aanwezige partijen bevestigen dat deze beweging van het dakpakket aanzienlijk is toegenomen in vergelijking met eerdere inspecties. We merken dat deze niveauverschillen zowel in het middenvlak als ter hoogte van de dakranden optreden. Verder in het verslag zullen foto's toegevoegd worden die deze niveauverschillen duidelijker tonen.

*foto 5 - opduwen dakhuid*

*foto 6 - opduwen dakhuid*

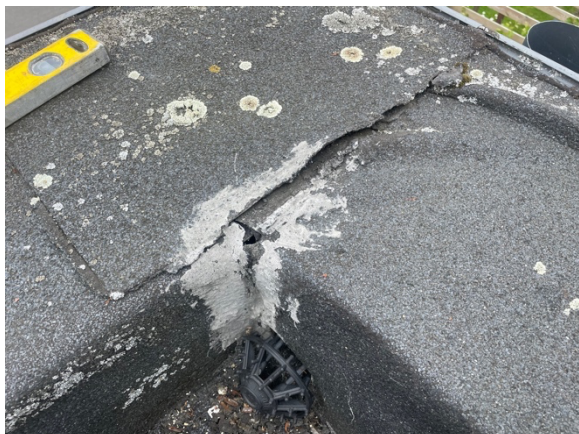
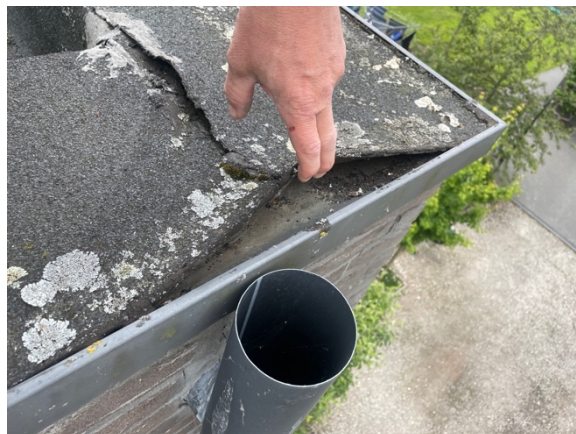
Wanneer we de dakopstanden nakijken, merken we ter hoogte van 2 hoeken dat de dakhuid gebreken vertoont. De naden onderling staan open en de aansluiting met het dakrandprofiel is losgetrokken. De aanwezige partijen bevestigen dat deze gebreken niet werden vastgesteld tijdens de eerdere inspecties. De dakwerker verbindt zich ertoe om deze gebreken onmiddellijk bij te werken om verdere schade te vermijden.

We merken op dat de aansluiting van de dakhuid met de dakranden niet werd uitgevoerd in conformiteit met de voorschriften van Buildwise. De dakhuid sluit enkelzijdig aan op de bovenzijde van het dakrandprofiel, waarbij het om conform te zijn, had moeten ingeklemd zitten tussen 2 eindlagen. De toegepaste uitvoering is risicovol voor het lostrekken van de dakhuid. Wanneer de dakhuid zich lostrekt is er onmiddellijk een risico op het ontstaan van infiltraties.

*foto 7 - open naad hoek 1*

*foto 8 - losse verbinding met dakrandprofiel hoek 1*

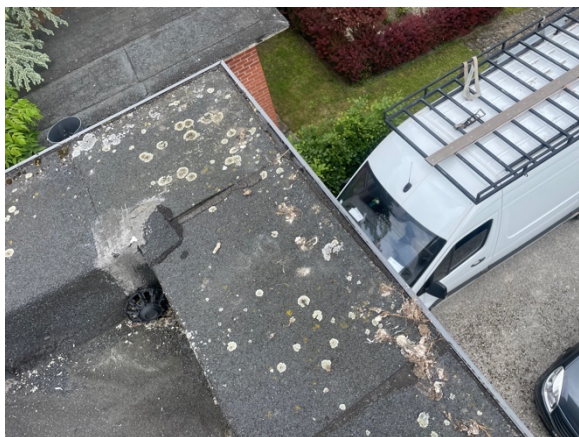
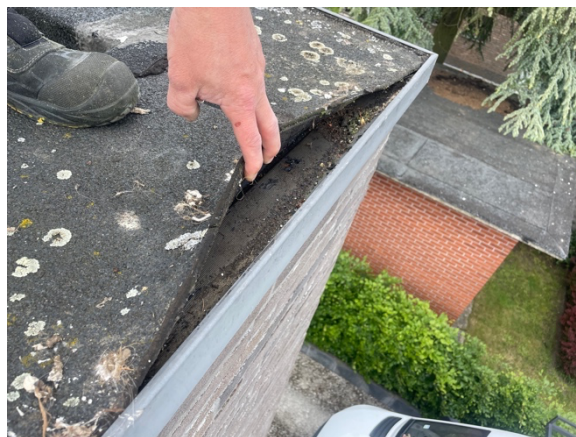
*foto 9 - gebrekkige hoek 2*

*foto 10 - losse verbinding met dakrandprofiel hoek 2*

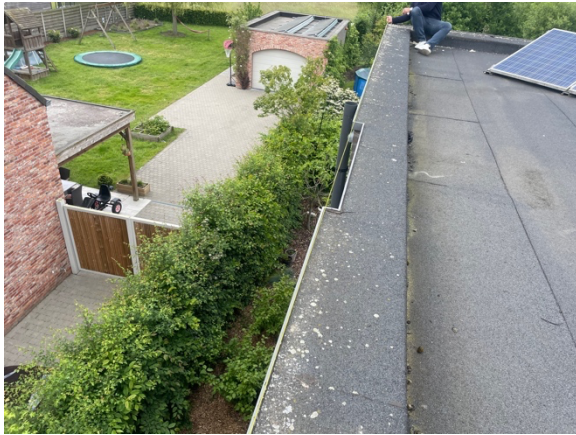
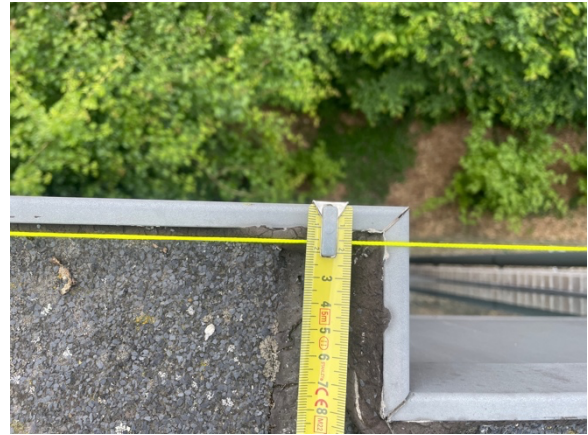
We merken dat de uitknikking op 3 van de 4 gevels aanzienlijk is toegenomen.

*foto 11 - linker zijgevel*

*foto 12 - opmeting linker zijgevel*

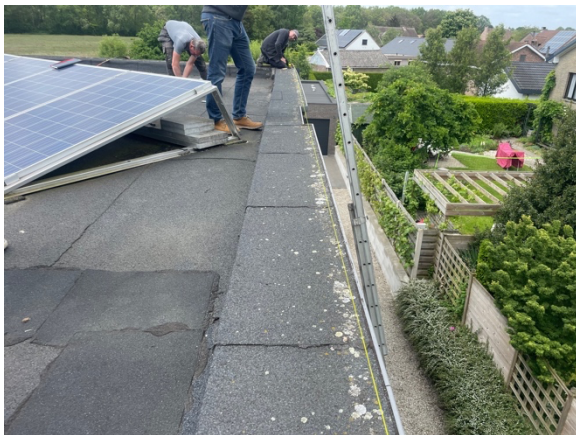
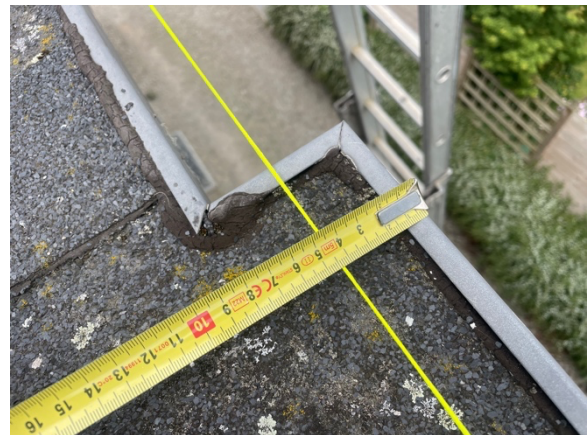
*foto 13 - rechter zijgevel*

*foto 14 - opmeting rechter zijgevel*

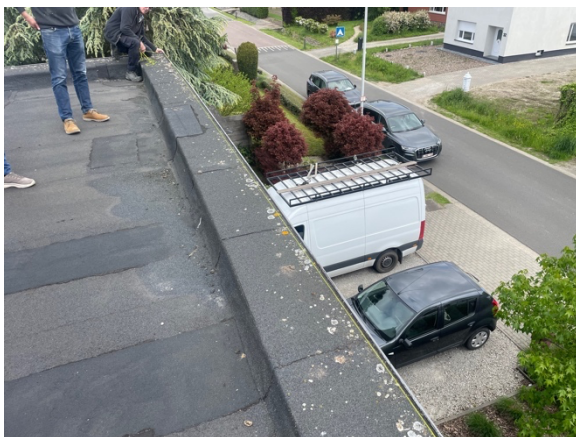
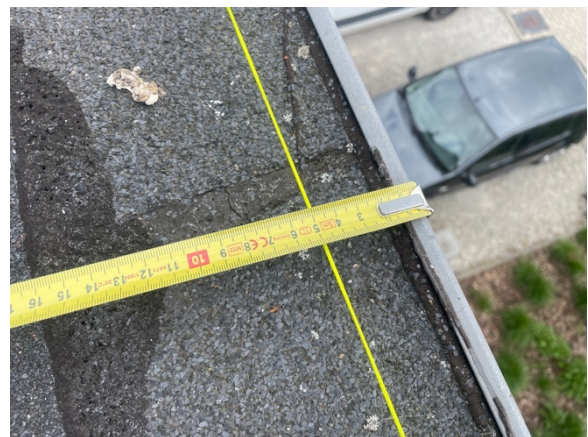
*foto 15 - Voorgevel*

*foto 16 - opmeting voorgevel*

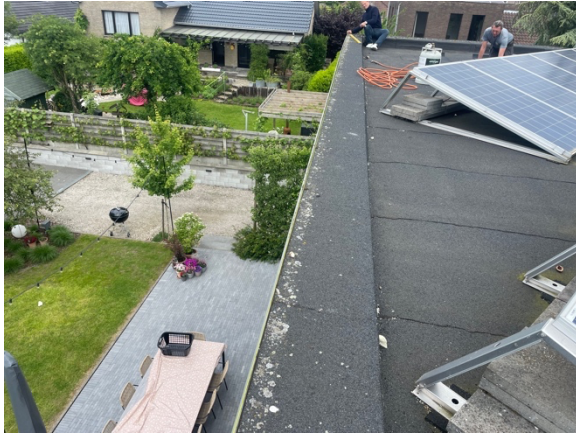
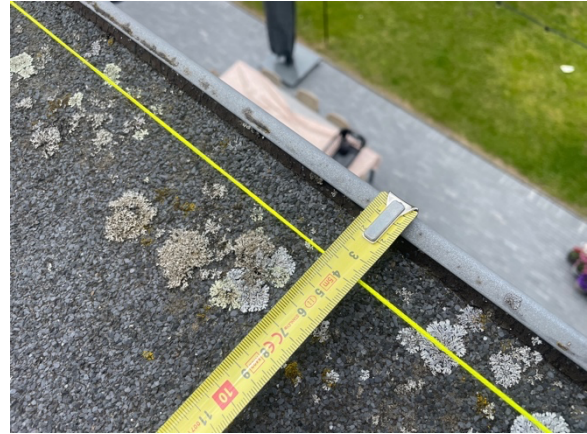
| | Huidige opmeting | Opmeting Buildwise |
|---|---|---|
| - Achtergevel (West georiënteerd): | ca. 37 mm | ca. 27 mm |

*foto 17 - achtergevel*

*foto 18 - opmeting achtergevel*

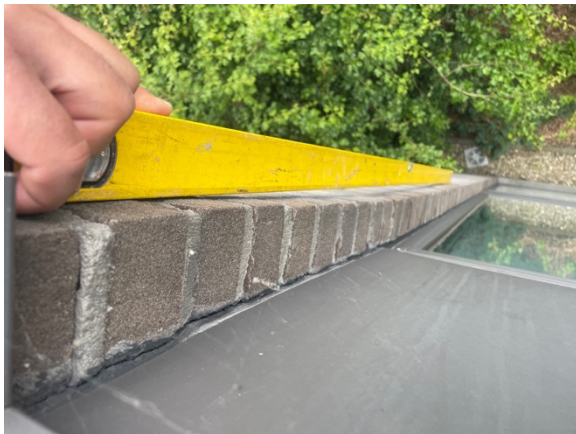
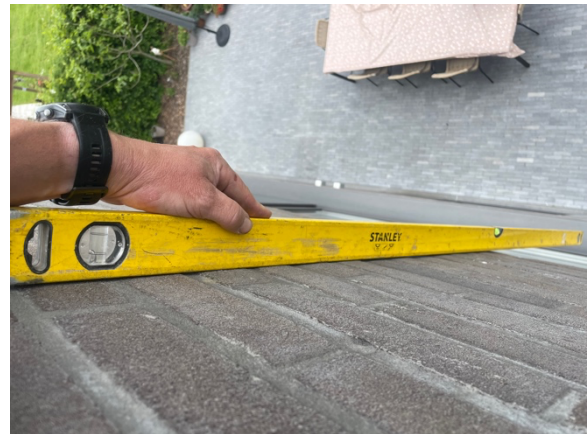
Vanop het dak merken we ook duidelijk op dat het bovenste gedeelte van het gevel metselwerk werd weggeduwd en dat er barsten zijn ontstaan in het voegwerk ter hoogte van de hoeken.

*foto 19 - overhellen bovenzijde gevel*

*foto 20 - overhellen bovenzijde gevel*

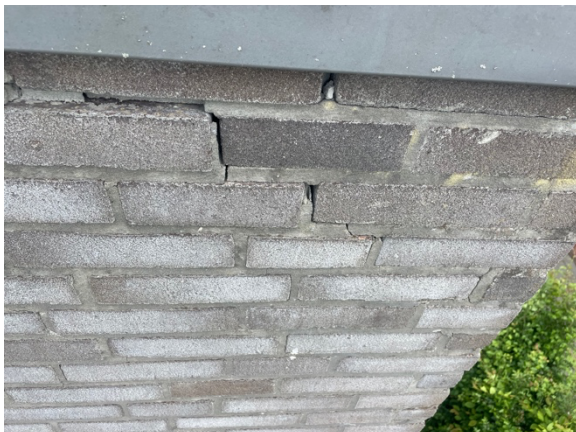
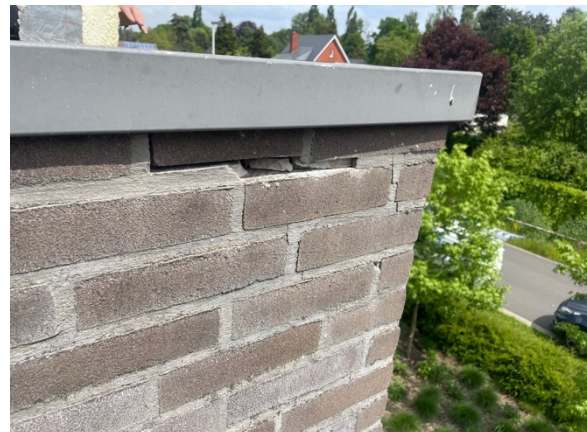
*foto 21 - barstvorming thv de hoek*

*foto 22 - barstvorming thv de hoek*

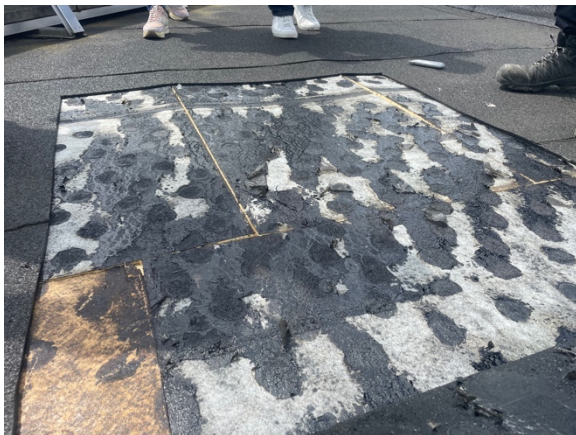
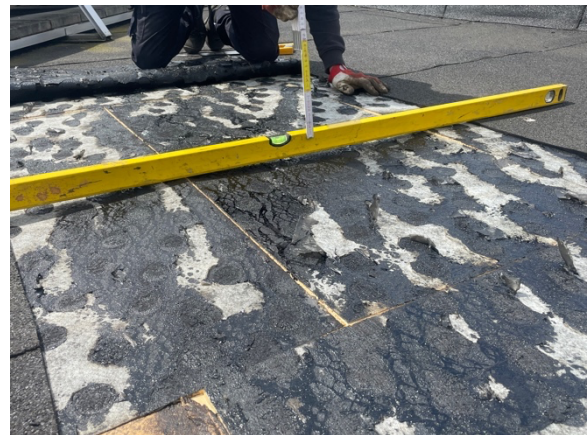
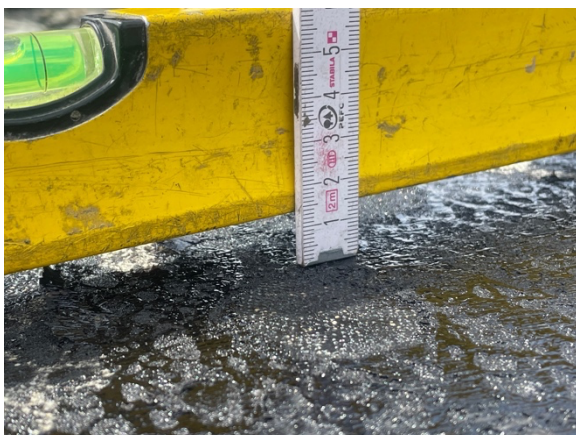
Wanneer de dakhuif wordt losgesneden, merken we onmiddellijk een duidelijke schotelvorming van de bovenste dakisolatieplaat. We meten een opkruiling van ca. 14 mm. Een volledige isolatieplaat wordt vrijgemaakt en deze wordt uit het dak verwijderd zonder ze te beschadigen.

*foto 25 - duidelijke schotelvorming*

*foto 26 - opmeting schotelvorming*

*foto 27 - Opkruiling ca.14 mm*

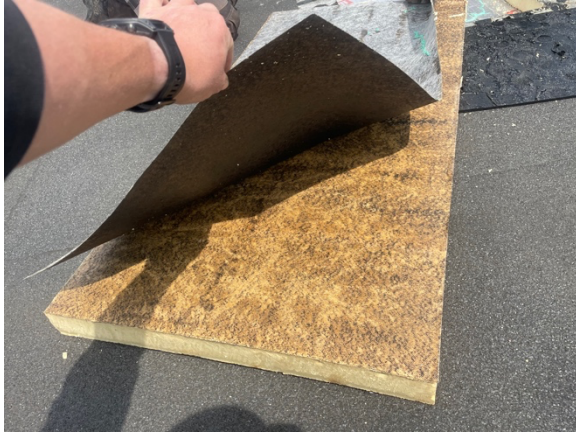
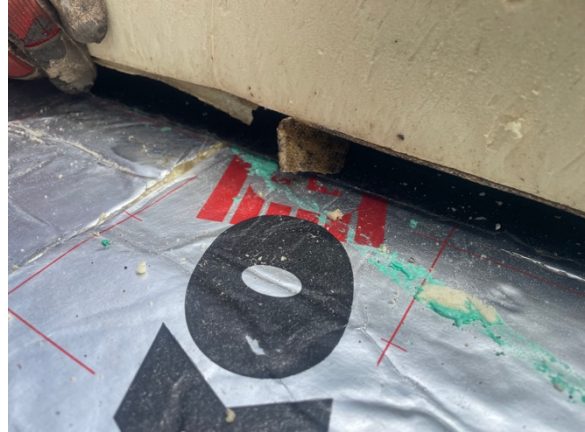
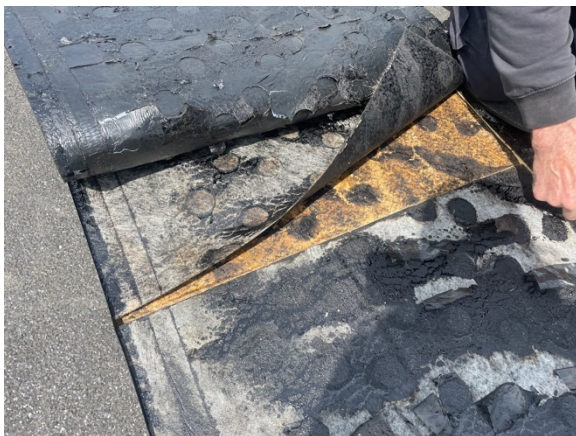
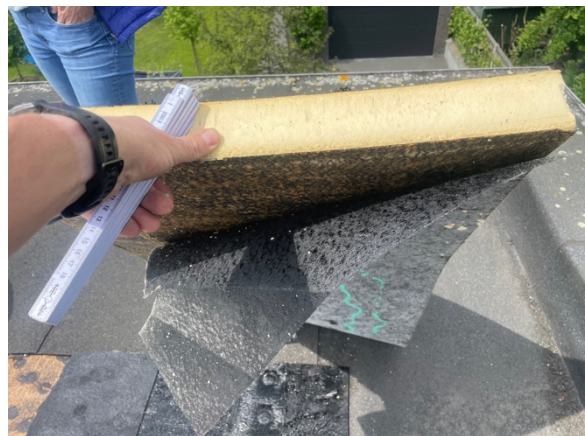
De gebitumineerde cachering, aan de onderzijde van de isolatieplaat, hangt los over een grote zone van de plaat. Wanneer we de isolatieplaten bekijken die nog niet uit het dakpakket werden verwijderd, merken we eveneens dat de gebitumineerde cachering niet meer bevestigd is met de isolatiekern. Wanneer we in een latere fase nog een tweede plaat uit het pakket halen, merken we opnieuw dat de cachering loshangt.

*foto 29 - losse cachering onderzijde plaat*

*foto 30 - cachering ligt los op onderste isolatielaag*

*foto 31 - losse cachering bovenzijde plaat*

*foto 32 - losse cachering onderzijde plaat*

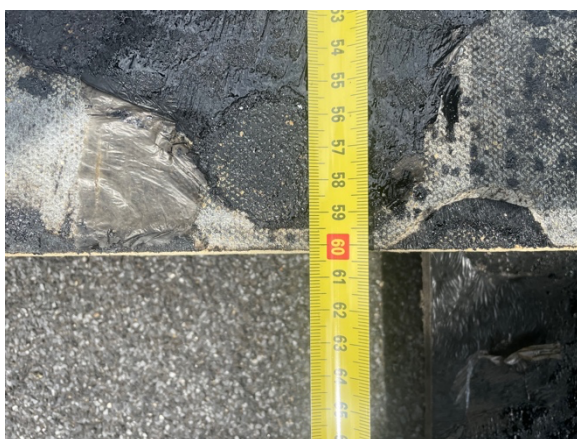
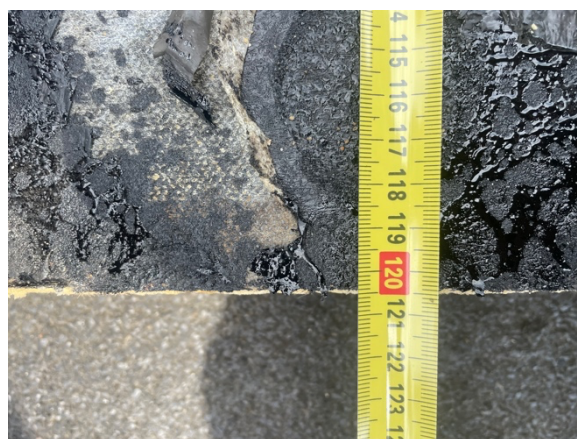
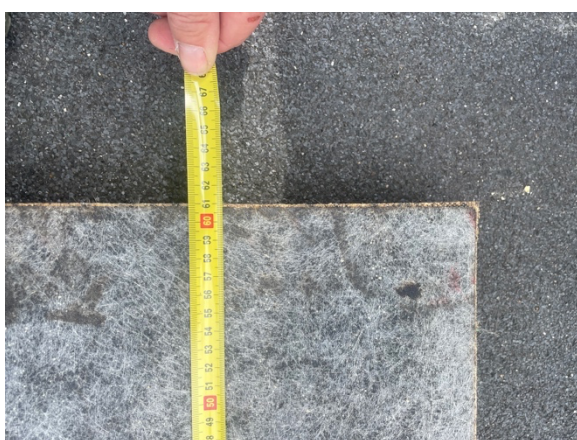
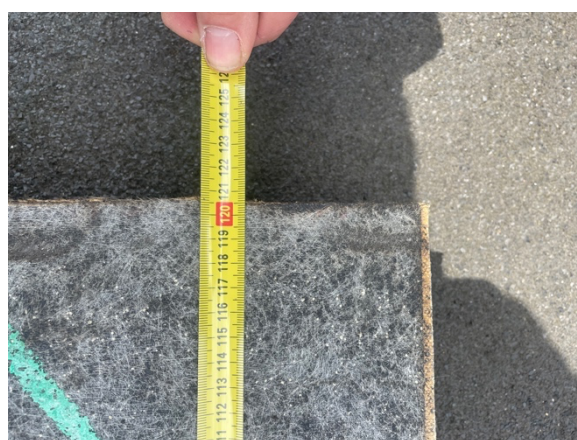
- Breedte bovenzijde : ca. 602 mm
- Lengte bovenzijde : ca. 1204 mm
- Breedte onderzijde : ca. 610 mm
- Lengte onderzijde : ca. 1205 mm

We merken dat deze plaat 10 mm in de breedte en 5 mm in de lengte is toegenomen ten opzichte van de theoretische afmeting. Volgens de ATG 2726 hebben de platen een tolerantie van +/- 7,5 mm in de lengte richting en +/- 5 mm in de breedte richting. De opgemeten plaat is bijgevolg niet in conformiteit met de ATG.

*foto 33 - breedte bovenzijde*

*foto 34 - lengte bovenzijde*

*foto 35 - breedte onderzijde*

*foto 36 - lengte onderzijde*

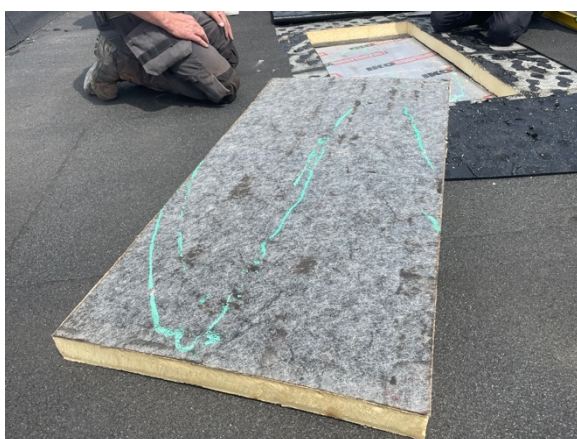
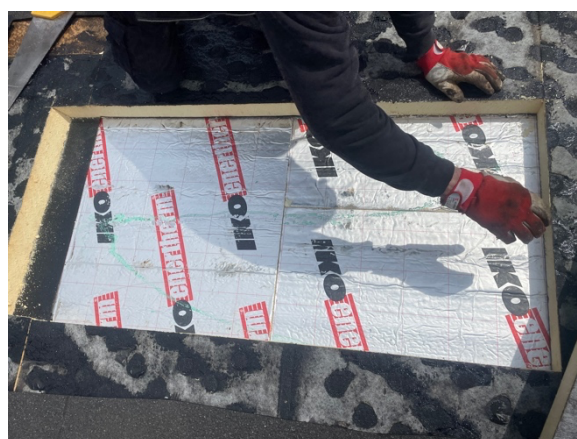
Ter hoogte van de weggenomen isolatieplaat merken we zeer weinig lijmsporen op. We stellen dat deze onvoldoende zullen zijn om de windlasten op te nemen. Deze vaststelling staat los van het vastgestelde schadebeeld.

*foto 37 - verlijming isolatieplaat*

*foto 38 - verlijming isolatieplaat*

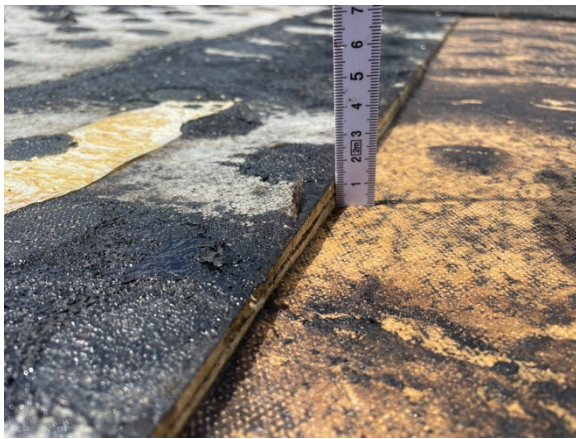
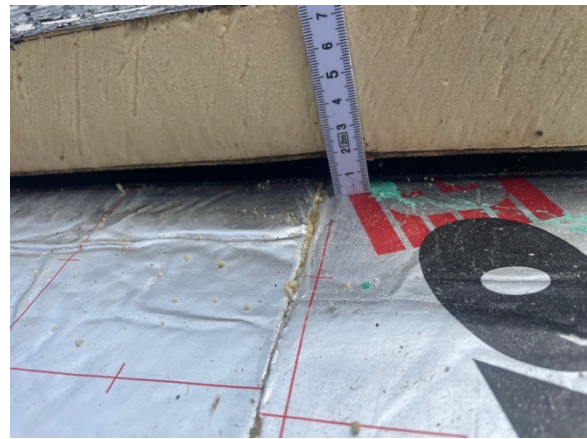
Om de volledige isolatieplaat (onderlaag) te kunnen analyseren moeten we de vrijgemaakte zone vergroten. Op verschillende plaatsen merken we telkens opnieuw de schotelvorming op van de bovenste isolatieplaten.

*foto 39 - schotelvorming bovenste plaat*

*foto 40 - schotelvorming bovenste plaat*

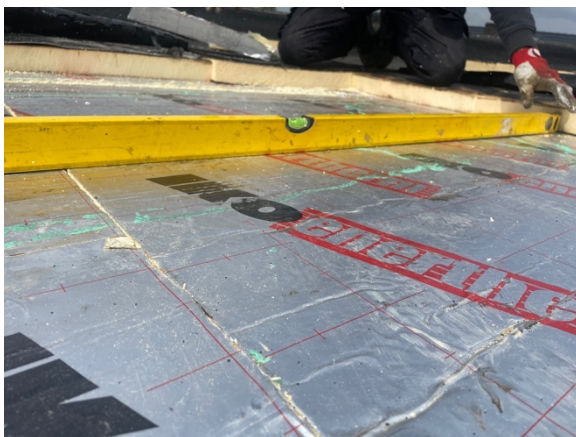
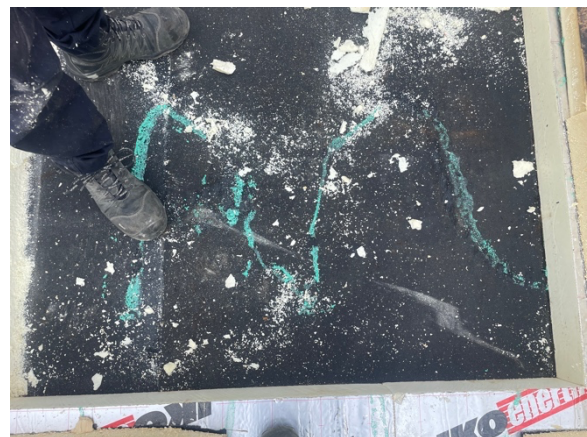
Een volledige isolatieplaat van de onderlaag wordt vrijgemaakt. We merken op dat de naden perfect aansluiten en we hebben niet de indruk dat deze platen schotelvorming vertonen. Wanneer we de waterpas op deze platen leggen merken we inderdaad geen schotelvorming op. Een volledige plaat wordt weggenomen en opnieuw merken we geen enkel spoor op van vocht. De bovenzijde van het dampscherm is perfect droog en de isolatieplaat vertoont geen sporen van vocht. We vonden dus géén sporen van vocht ter hoogte van deze onderzoekslocatie.

*foto 43 - geen schotelvorming*

*foto 44 - dampscherm droog*

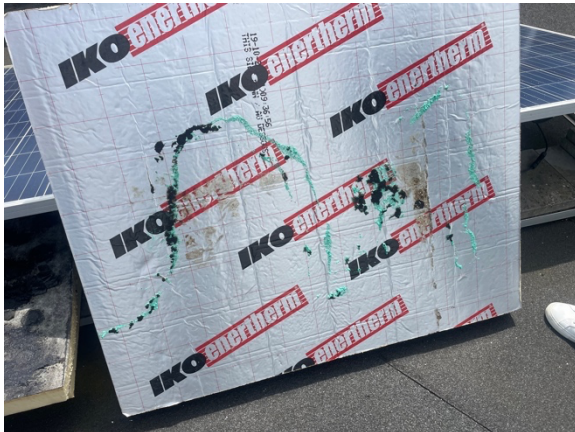
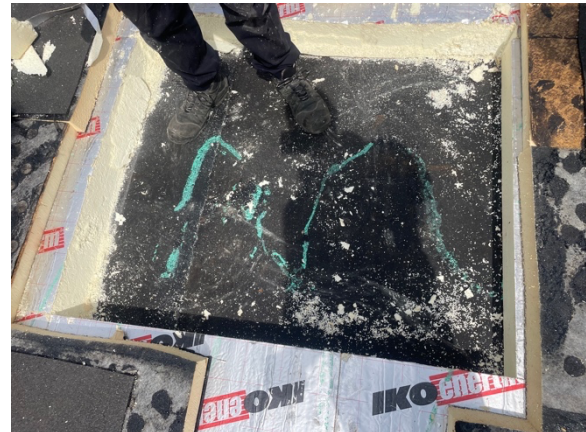
Net zoals bij de eerste isolatielaag merken we op dat er een beperkte verlijming is vast te stellen. We stellen dat deze onvoldoende zullen zijn om de windlasten op te nemen. Deze vaststelling staat los van het vastgestelde schadebeeld.

*foto 47 - beperkte verlijming isolatie*

*foto 48 - beperkte verlijming isolatie*

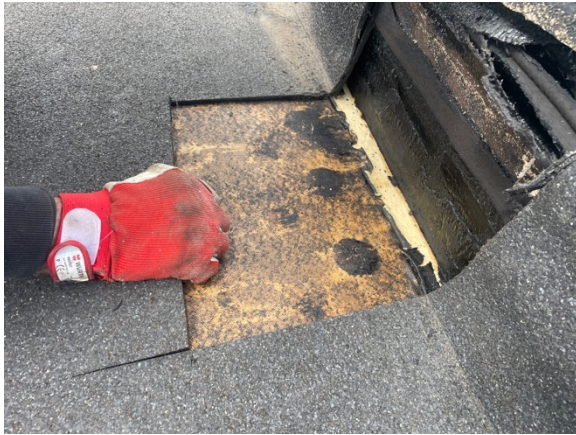
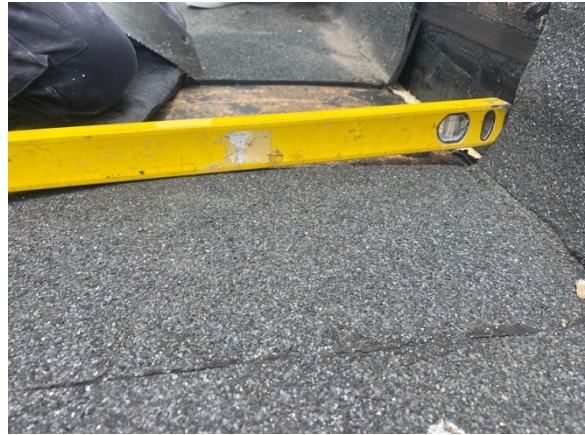
Ter hoogte van de rand (rechter zijgevel) werd een tweede insnijding gemaakt. We merken op dat de bovenste isolatieplaat tegen de dakopstand gespannen staat. Er is een duidelijke opbolling vast te stellen. We merken dat het dampscherm tegen de ytong opstand aansluit en boven het niveau komt van de isolatie, waardoor de isolatie correct ingekapseld zit. We merken geen sporen van vocht op.

*foto 49 - insnijding 2*

*foto 50 - opbolling bovenste isolatieplaat*

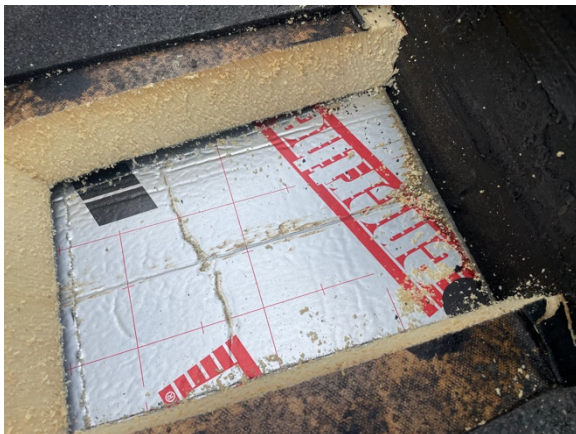
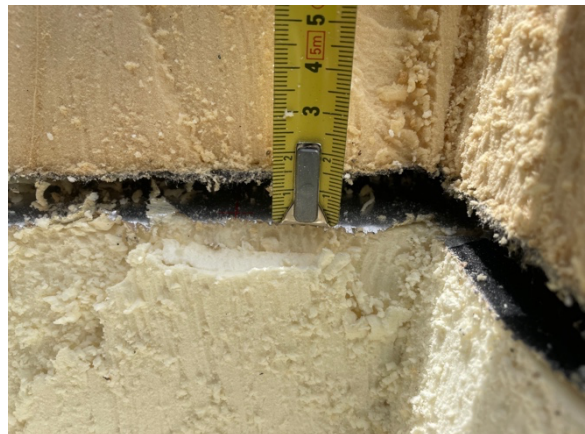
Wanneer we een opening maken in de bovenste isolatieplaat kunnen we de spanning op de plaat duidelijk opmerken. De plaat sluit strak aan tegen de ytong opstand en er is een opening zichtbaar tussen de eerste en de tweede isolatielaag. Opnieuw vinden we geen sporen van vocht.

*foto 51 - spanningen op bovenste isolatieplaat*

*foto 52 - Opbolling ca. 14 mm*

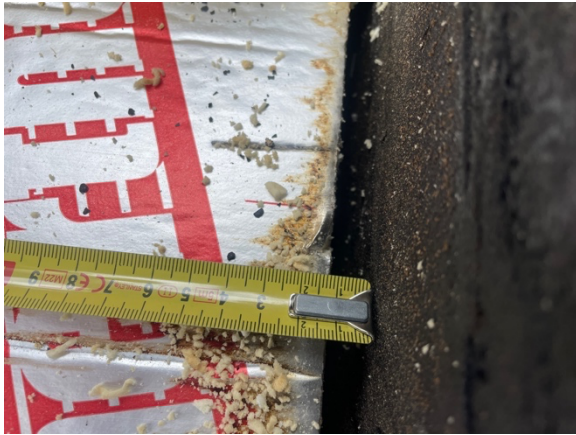
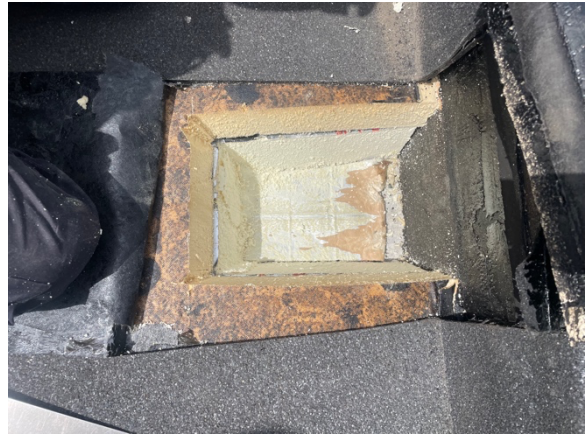
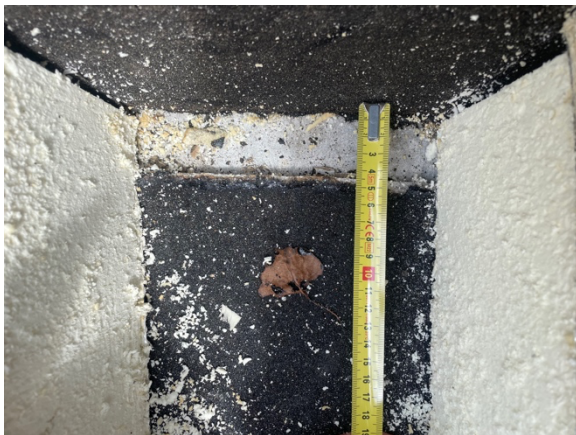
Ter hoogte van de insnijding merken we een opening tussen de bovenzijde van de isolatieplaat en de ytong opstand van ca. 12 mm. Wanneer we de onderste isolatieplaat lokaal wegnemen, merken we op dat de onderzijde van de isolatieplaat wel tot tegen de dakopstand komt. Daarnaast merken we op dat het dampscherm is doorgescheurd en dat de isolatie tot ca. 45 mm voorbij de oorspronkelijke hoek is verschoven. Kortom, de ytong opstand is op deze plaats ca. 45 mm naar buiten verschoven. Dit stemt overeen met de eerdere gemeten uitknikking van deze gevel. Opnieuw vonden we geen enkel spoor van vocht in de dakopbouw.

*foto 53 - opening met opstand*

*foto 54 - insnijding tot aan dampscherm*

*foto 55 - verschuiving opstand*

Ter hoogte van de insnijding 2 hebben we kunnen vaststellen dat het dampscherm was doorgescheurd en dat de onderste isolatielaag ca. 45 mm uitsteekt voorbij het geplaatste dampscherm. Deze situatie kan enkel tot stand komen wanneer er een werking is van één of meerdere van de isolatieplaten.

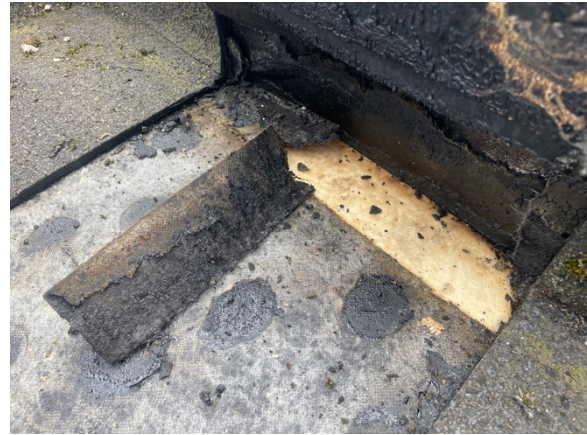
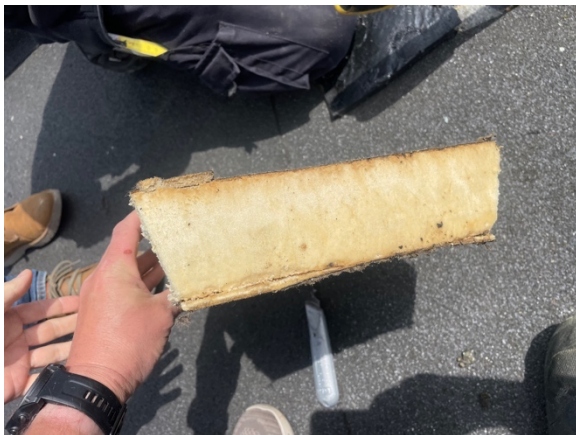
Tot slot wordt er nog een derde insnijding gemaakt ter hoogte van de rand van de rechter zijgevel. We merken dat het dampscherm tegen de opstand opgetrokken is tot boven het niveau van de dakisolatie, wat conform is aan de voorschriften. We merken hier wel vocht op ter hoogte van de bovenste isolatieplaat. De isolatieplaat is duidelijk vochtig ter hoogte van de randzone.

*foto 57 - vochtige dakisolatie*

*foto 58 - vochtige dakisolatie*

Wat deze werking veroorzaakt kunnen we echter niet achterhalen. Met uitzondering van een lichte vochtigheid thv de rand van de bovenste isolatieplaat thv insnijding 3, vonden we nergens sporen van vocht in de dakopbouw. Ook ter hoogte van insnijding 3 was het dampscherm droog. Eventuele werking door vocht lijkt uitgesloten. Tijdens het door Buildwise uitgevoerde onderzoek (25 november 2020) werden eveneens geen sporen van vocht teruggevonden. Desondanks kunnen we, op basis van de toegenomen uitknikkingen van de gevels, stellen dat de zettingen nog zijn toegenomen. Mocht er een initiële bevochtiging zijn geweest van de platen, dan zouden we geen blijvend toenemende zettingen verwachten.

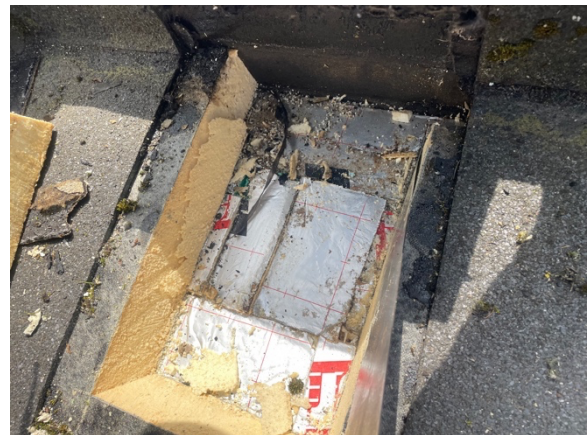
*foto 59 - isolatie dmv reststukken*

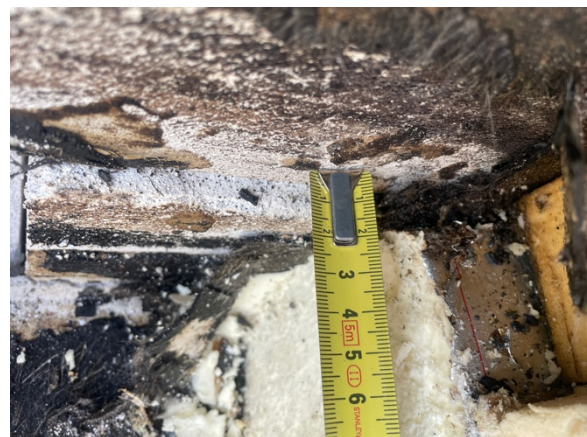
Deze bovenste plaat sluit aan met de opstand. Hier merken we geen duidelijke opbolling of spanningen. Wanneer we deze plaat doorsnijden merken we dat de onderste isolatie bestaat uit verschillende kleine reststukken. Hierdoor kunnen we niet onmiddellijk inschatten of er spanningen aanwezig zijn. Na het wegnemen van deze isolatie merken we dat het dampscherm niet is gescheurd. Om toch na te kijken of er een verschuiving aanwezig is van de Ytong opstand besluiten we om het dampscherm weg te snijden. We merken op dat hier de onderste Ytongsteen niet is verschoven, maar dat de tweede steen wel is verschoven. We meten een verschuiving op van ongeveer 10 mm.

*foto 61 - verschuiving 2de Ytongsteen*
