**RECHTBANK VAN EERSTE AANLEG ANTWERPEN**

In de zaak       **NOUWEN BERT**  
                      **DAKWERKEN ENGELN**

## DESKUNDIGENONDERZOEK

# EINDVERSLAG

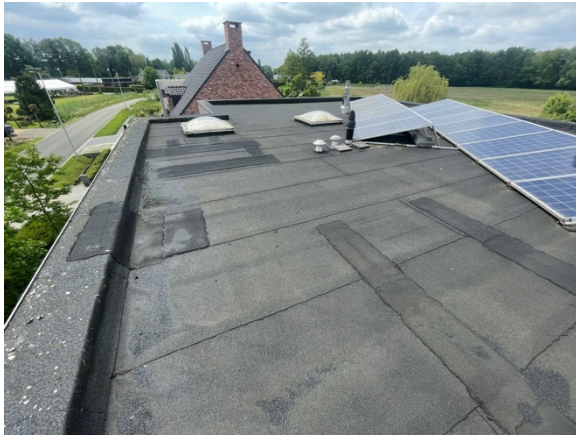
*foto 23 - eerdere onderzoekszone*

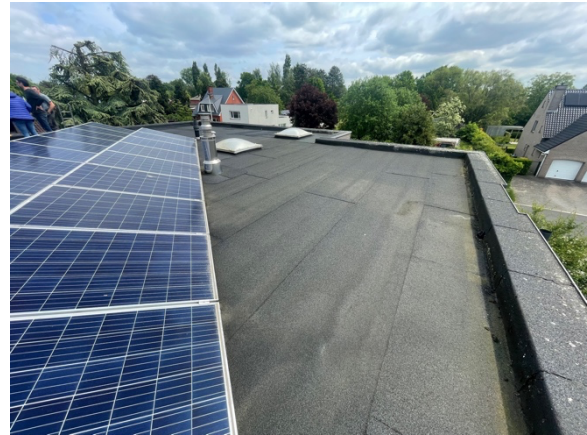
*foto 24 - huidige onderzoekszone*

Wanneer de dakhuif wordt losgesneden, merken we onmiddellijk een duidelijke schotelvorming van de bovenste dakisolatieplaat. We meten een opkruiling van ca. 14 mm. Een volledige isolatieplaat wordt vrijgemaakt en deze wordt uit het dak verwijderd zonder ze te beschadigen.

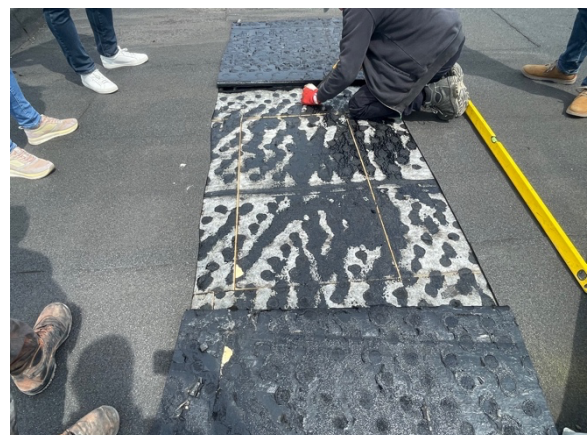
*foto 28 - vrijmaken isolatieplaat*

Ter hoogte van de weggenomen isolatieplaat merken we zeer weinig lijmsporen op. We stellen dat deze onvoldoende zullen zijn om de windlasten op te nemen. Deze vaststelling staat los van het vastgestelde schadebeeld.

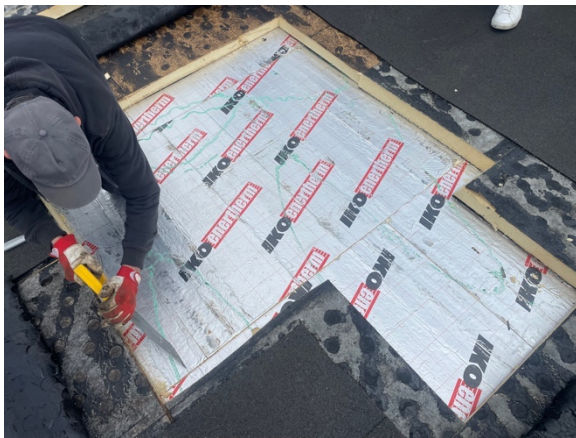
Een volledige isolatieplaat van de onderlaag wordt vrijgemaakt. We merken op dat de naden perfect aansluiten en we hebben niet de indruk dat deze platen schotelvorming vertonen. Wanneer we de waterpas op deze platen leggen merken we inderdaad geen schotelvorming op. Een volledige plaat wordt weggenomen en opnieuw merken we geen enkel spoor op van vocht. De bovenzijde van het dampscherm is perfect droog en de isolatieplaat vertoont geen sporen van vocht. We vonden dus géén sporen van vocht ter hoogte van deze onderzoekslocatie.

*foto 41 - vrijmaken volledige isolatieplaat*

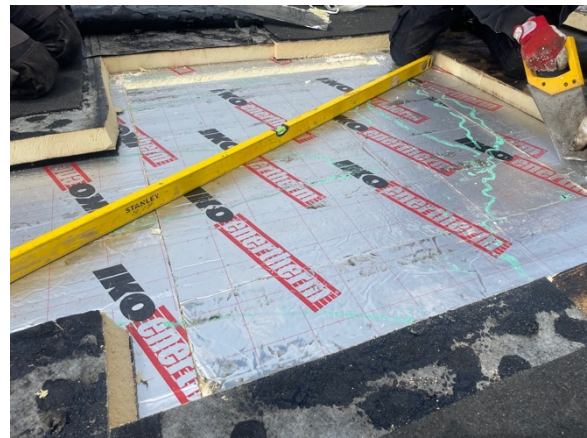
*foto 42 - nazicht schotelvorming*

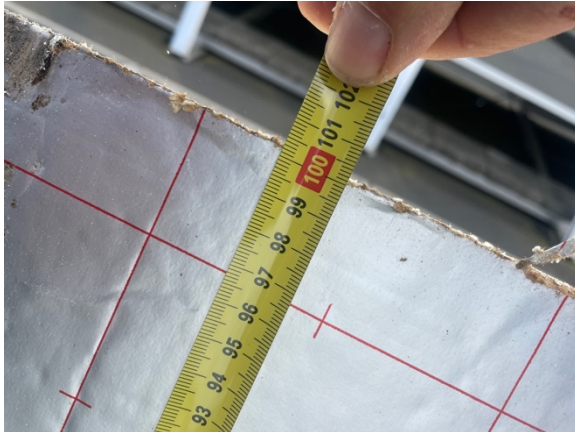
- Breedte : ca. 1002 mm
- Lengte : ca. 1202 mm

We merken op dat afmetingen van deze plaat ruim binnen de toleranties van de ATG vallen.

*foto 45 - breedte isolatieplaat*

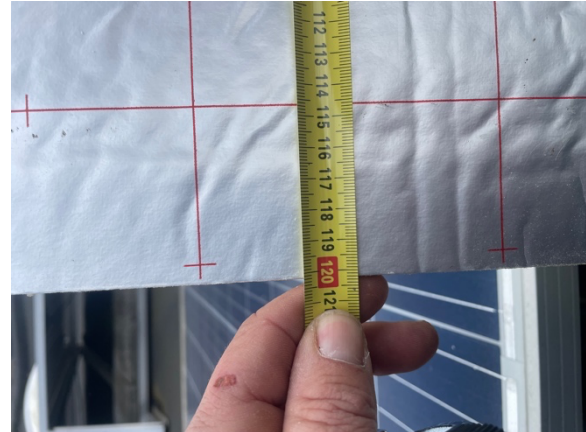
*foto 46 - lengte isolatieplaat*

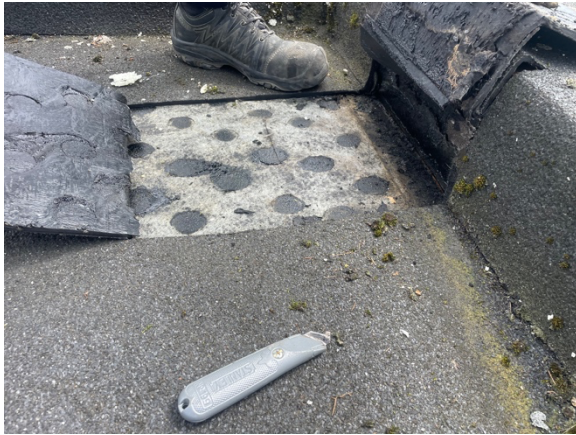
Tot slot wordt er nog een derde insnijding gemaakt ter hoogte van de rand van de rechter zijgevel. We merken dat het dampscherm tegen de opstand opgetrokken is tot boven het niveau van de dakisolatie, wat conform is aan de voorschriften. We merken hier wel vocht op ter hoogte van de bovenste isolatieplaat. De isolatieplaat is duidelijk vochtig ter hoogte van de randzone.

Deze bovenste plaat sluit aan met de opstand. Hier merken we geen duidelijke opbolling of spanningen. Wanneer we deze plaat doorsnijden merken we dat de onderste isolatie bestaat uit verschillende kleine reststukken. Hierdoor kunnen we niet onmiddellijk inschatten of er spanningen aanwezig zijn. Na het wegnemen van deze isolatie merken we dat het dampscherm niet is gescheurd. Om toch na te kijken of er een verschuiving aanwezig is van de Ytong opstand besluiten we om het dampscherm weg te snijden. We merken op dat hier de onderste Ytongsteen niet is verschoven, maar dat de tweede steen wel is verschoven. We meten een verschuiving op van ongeveer 10 mm.

*foto 56 - dakinsnijding 3*

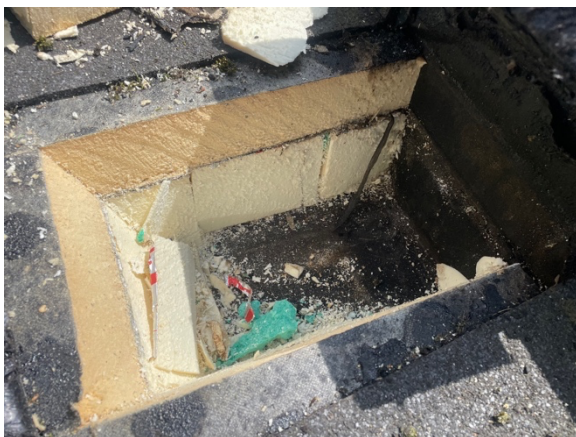
*foto 60 - dampscherm niet doorgescheurd*
